I・T・O(株) 製 小型自動切替式調整器の  
ガス微量漏えい発生の可能性について (お願い)

液化石油ガス用小型自動切替式調整器のガス微少漏えい発生の可能性に  
ついて (通知)

液化石油ガス用小型自動切替式調整器のガス微少漏えい発生の可能性について（注意喚起）

小型自動切替式調整器の取替のお願い

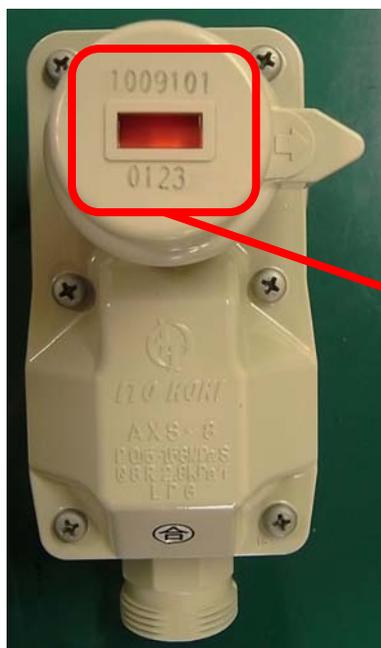
I、【対象製造番号】1008109～1010109

型式:AXS-8B

製造番号は中圧キャップに刻印しています。

上段7ケタが製造番号 :写真の場合は 1009101

下段4ケタがシリアル番号:写真の場合は 0123

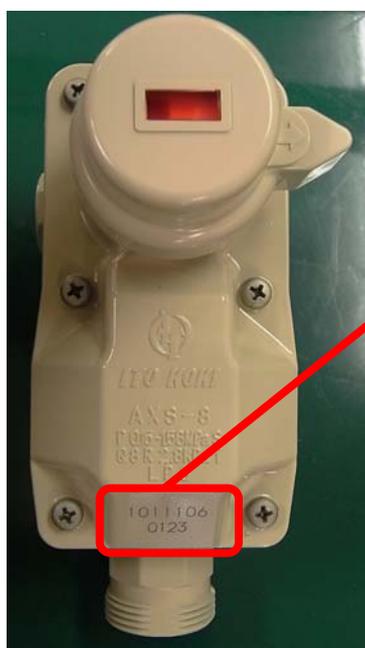
II、【対象製造番号】1010110～1212105

製造番号はカバーに刻印しています。

上段7ケタが製造番号 :写真の場合は 1011106

下段4ケタがシリアル番号:写真の場合は 0123

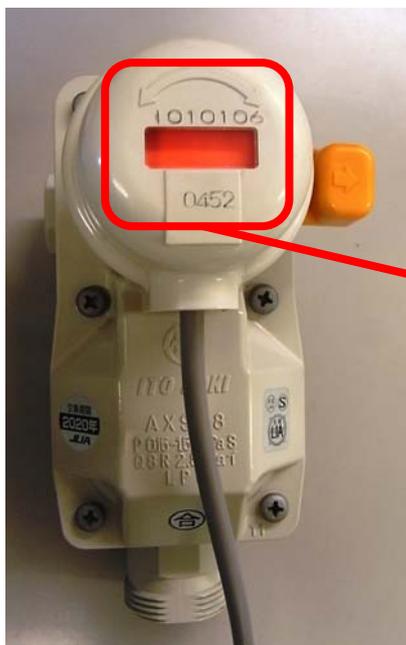
Ⅲ、【対象製造番号】1009103～1010109

## 型式:TAXS-8B

製造番号は中圧キャップに刻印しています。

上段7ケタが製造番号 :写真の場合は 1010106

下段4ケタがシリアル番号:写真の場合は 0452

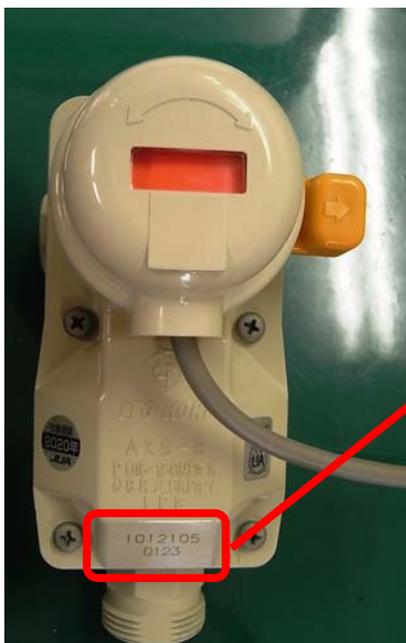
Ⅳ、【対象製造番号】1010112～1212105

製造番号はカバーに刻印しています。

上段7ケタが製造番号 :写真の場合は 1012105

下段4ケタがシリアル番号:写真の場合は 0123
